Obiekt:	Remont i przebudowa pomieszczenia sanitarnego nr 12 w budynku LO z Oddziałami Integracyjnymi		
Adres:	70–490 Szczecin, al. Wojska Polskiego 119, dz. nr 59/8		
Inwestor:	Gmina Miasto Szczecin–Liceum Ogólnokształcące z Oddziałami Integracyjnymi		
Projektant:	specjalność: inż. bud. Artur Konieczny	ZAP/0044/ZHOK/07	
Asystent projekt.	specjalność: techn. bud. Julia Maj		
Opracowanie:			
Temat rys.:	INWENTARYZACJA, ZAKRES WYBURZEŃ		
Branża:	BUDOWLANA	Faza:	PROJEKT ROBÓT REMONTOWYCH
Data:	Czerwiec 2025r.	Skala:	Nr rys. 2

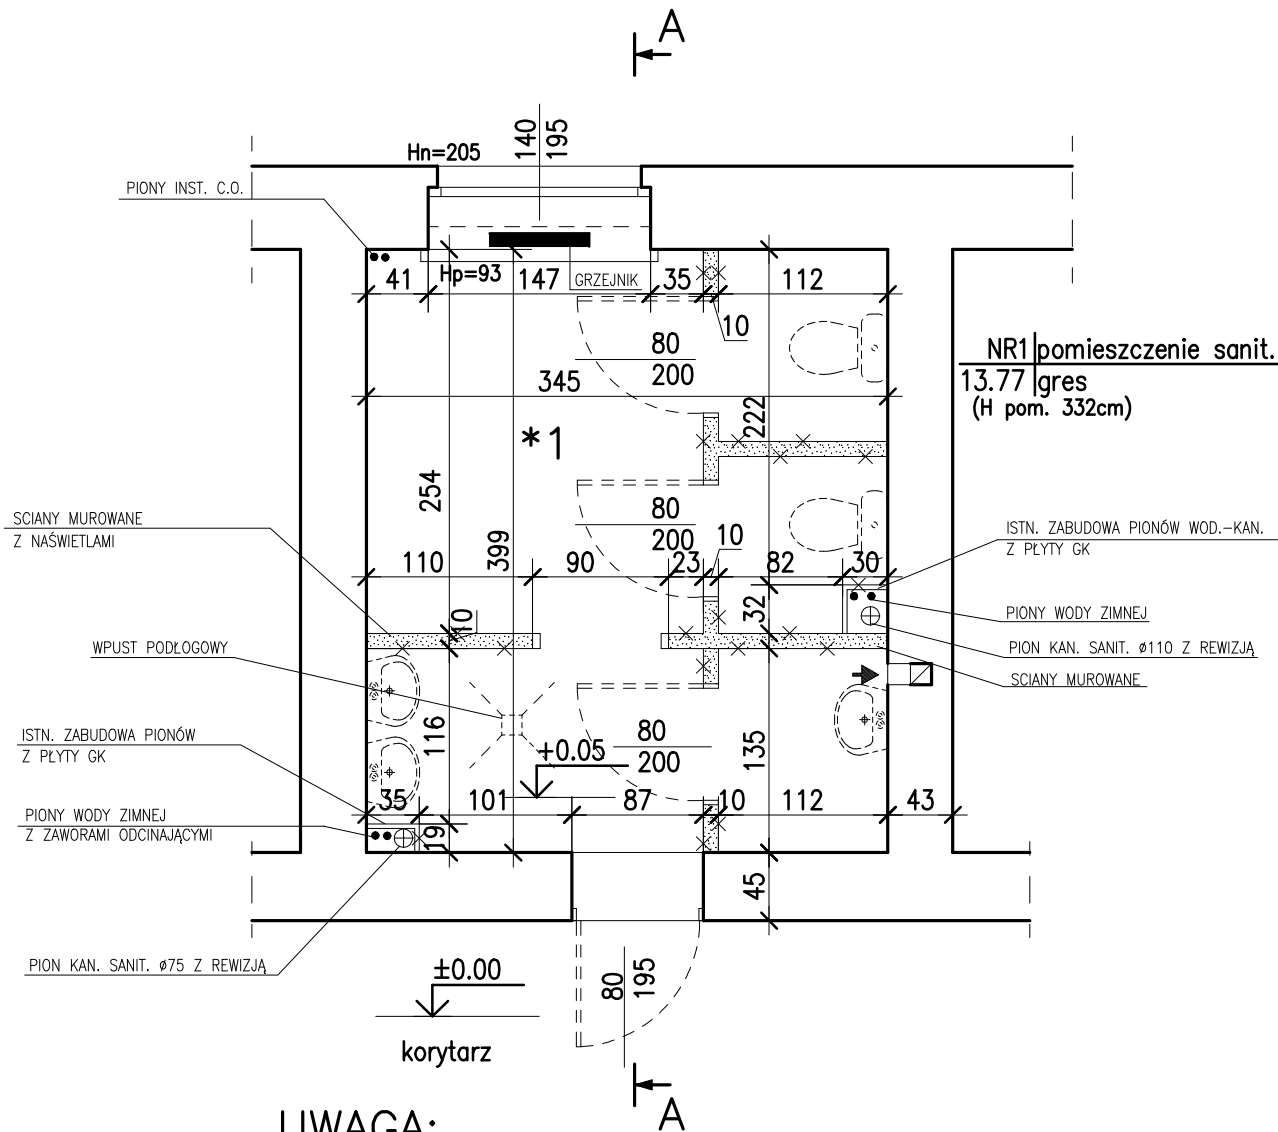
zakres wyburzeń

*1 Całkowite skucie istniejącej okładziny ze ścian oraz płytek gresowych z podłóg wraz z podkładem betonowym
